# OBNOVA EVANGELICKÉHO KOSTELA V HORNÍCH DUBENKÁCH

## Zjištěné poruchy stavby a příčiny jejich vzniku

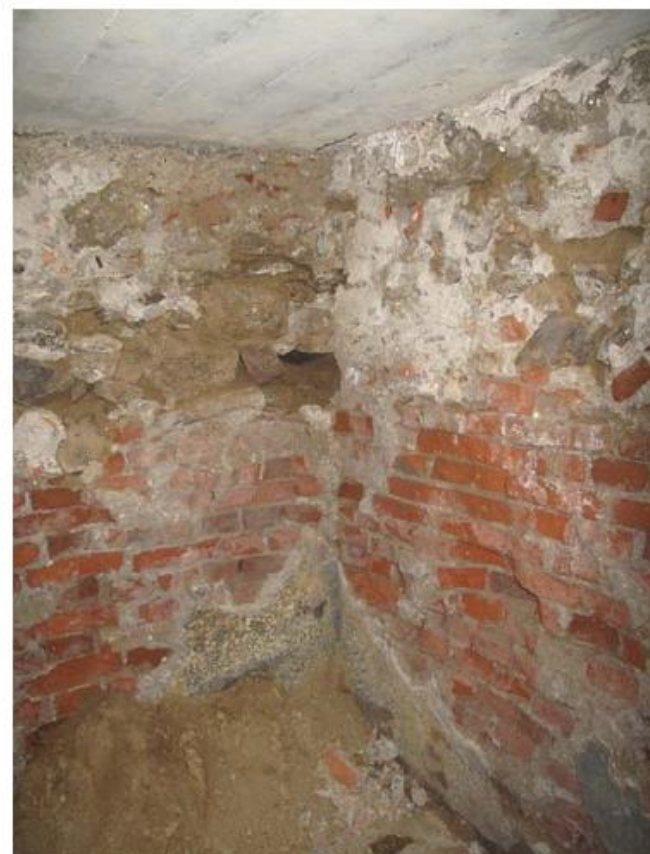
Degradované zdivo v podzemí.

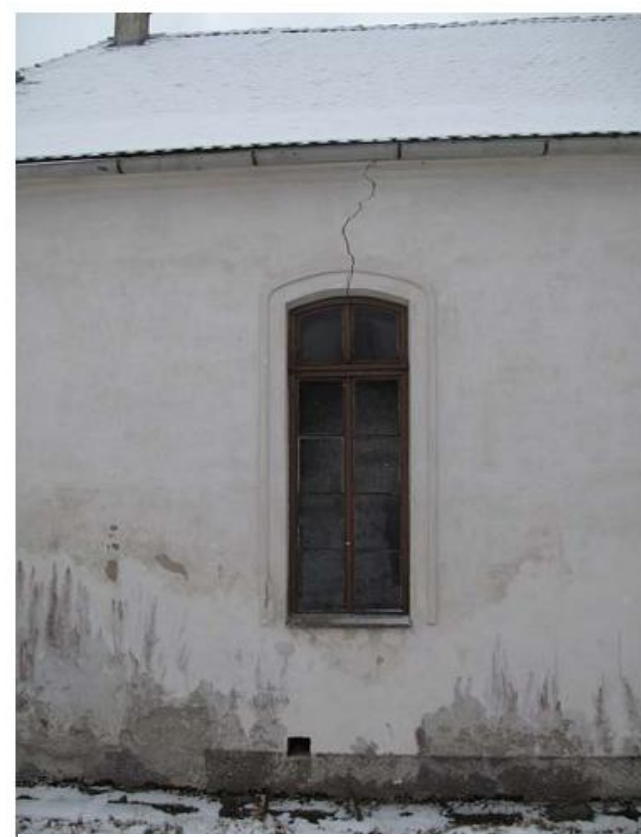
Trhlina v severovýchodní části.

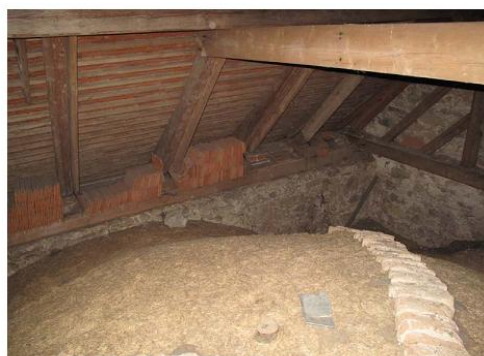
Chybějící krácata v krovu.

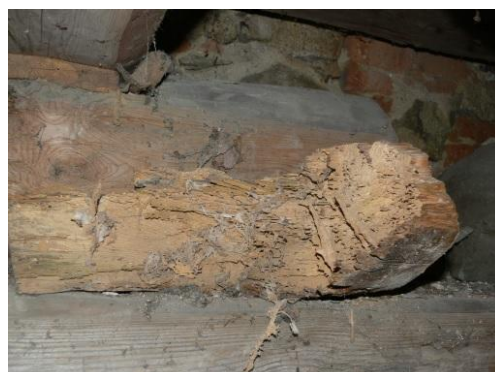
Dřevomorka domácí.

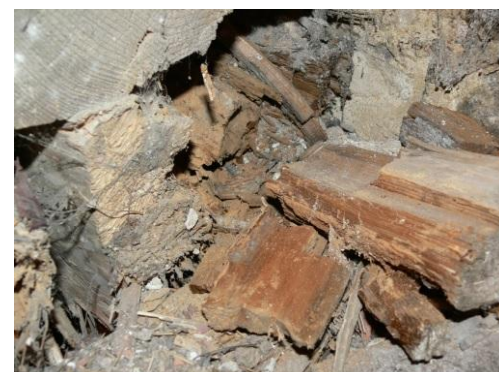
Destruovaný prvek krovu.
